# 静海东升酒店管理有限公司“7·4” 一般触电事故调查报告

静海区政府事故调查组

2025 年 8 月

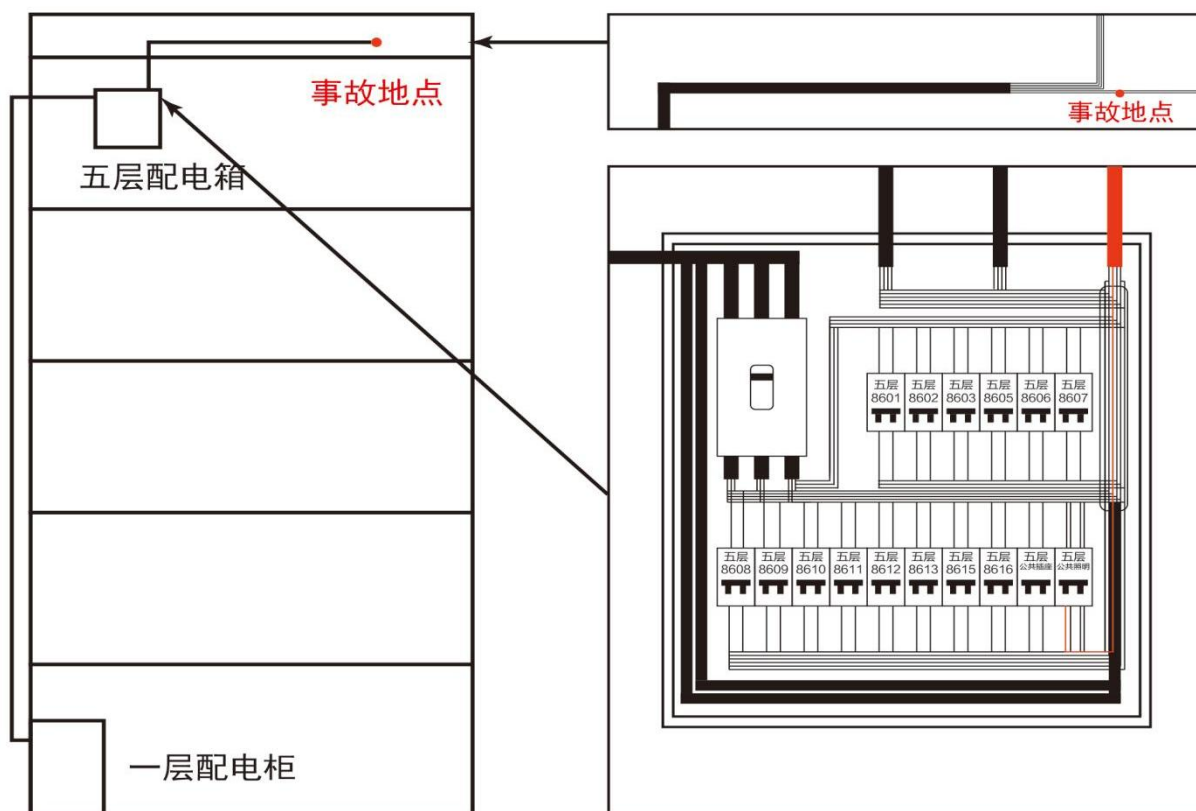
图 1 配电分布示意图

东升酒店共设两级配电，2025 年 1 月投入使用，一级配电由一层总配电柜控制，二级配电由各楼层配电箱控制。事故发生地位于东升酒店五层东侧天花板检修口内，检修口内设有电线桥架，桥架内的线路由五层配电箱控制。

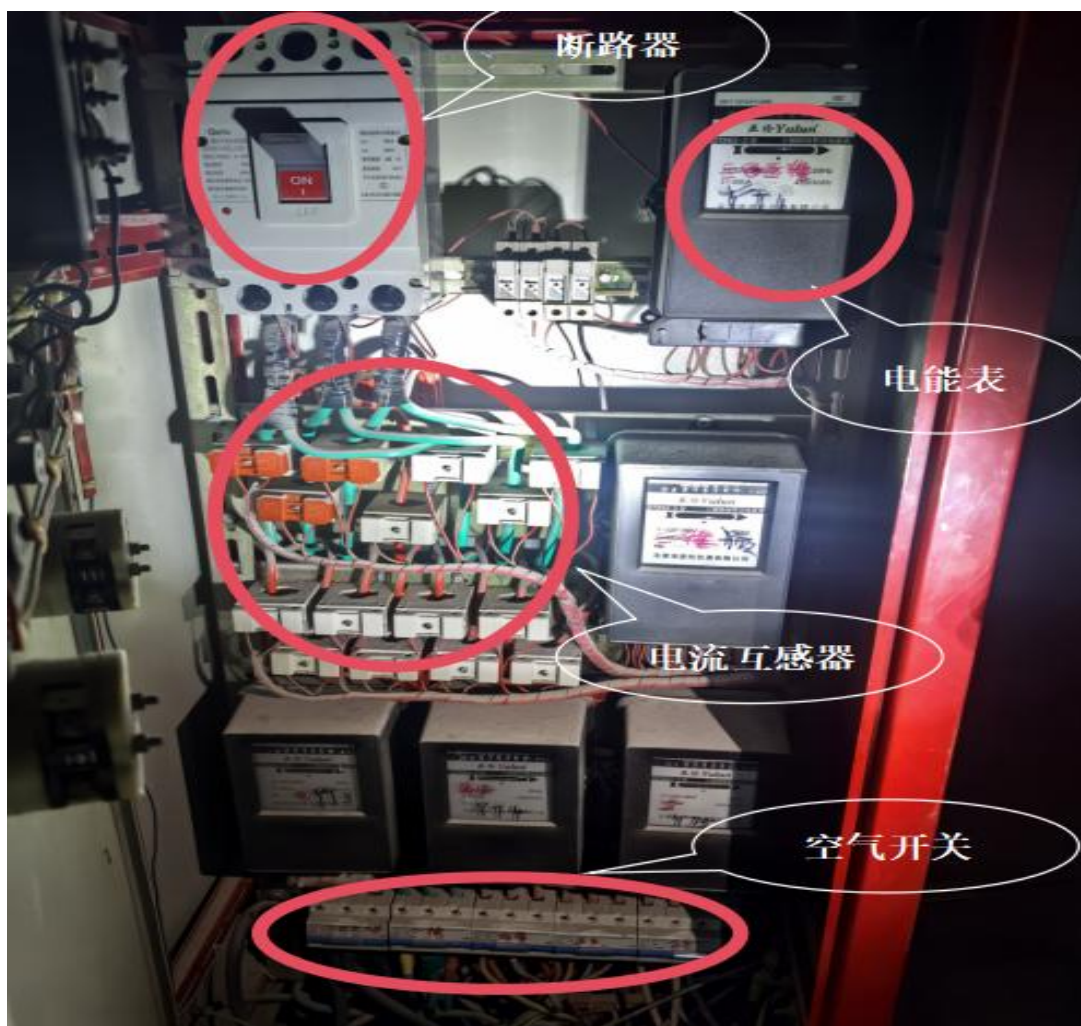
图 2 总配电柜图

总配电柜位于东升酒店一层，控制整个东升酒店，配电柜内设置断路器、电能表、电流互感器以及控制各楼层、电梯等的空气开关。

断路器为 SRMM1-400L/3300 塑料外壳式断路器，额定工作电压为 AC400V，额定频率为 50Hz，额定电流为 250A，额定冲击耐受电压为 8kV，额定短路分断能力为  $I_{cu}35kA$ 、 $I_{cs}35kA$ ，使用类别为 A 类；电能表为 DT862-2 型三相四线有功电能表；空气开关型号 DZ158-125，额定电流 100A，额定电压 400V，额定频率 50Hz。

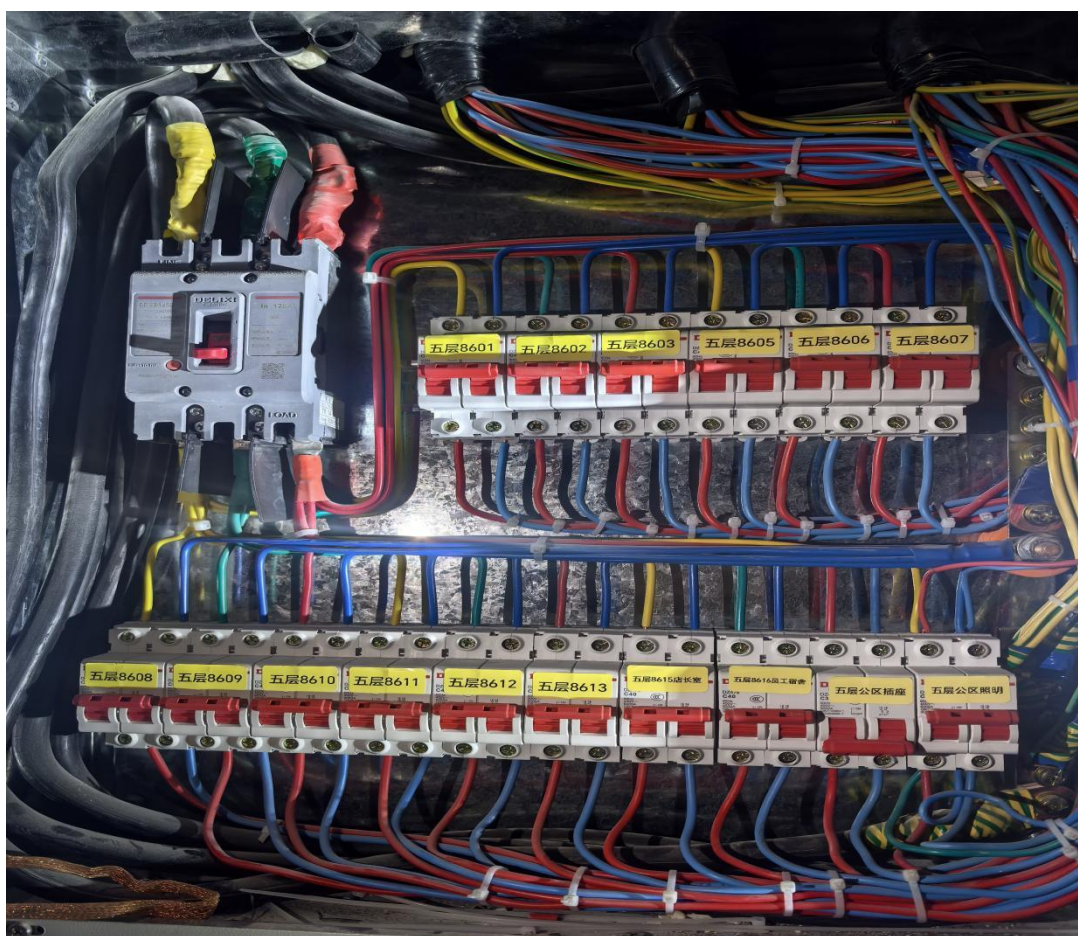
图 3 五层配电箱图

五层配电箱东侧公共区域设置配电箱，控制本楼层各房间、公共区域内插座、照明等线路。配电箱内设置断路器、控制各房间空气开关以及控制公共区域照明、插座线路的空气开关。

断路器型号为 CDM3-125C/3300，额定电压（ $U_e$ ）400/415 V，额定电流（ $I_n$ ）125A，额定短路分断能力为  $I_{cu}25kA$ 、 $I_{cs}15kA$ ；控制房间线路的空气开关型号为 DZ47s C40，额定电压 400V，额定频率 50Hz；控制公共区域插座的空气开关型号为 DZ4

断路器下口引出多条配电线路，其中五层 8608、8609、8610、8611、8612、8613、8615 店长室、8616 员工宿舍、五层公区插座、五层公区照明线路，共 10 条配电线路的零线和火线通过空气开关后汇入一根黑色护套管（护套管外径 4.2cm），统一进入天花板内电线桥架，敷设至相应房间以及楼道公共区域的照明及插座回路。

(3) 违反《民用建筑电气设计标准》(GB51348-2019) 7.5.5.5 的规定<sup>[3]</sup>, 五层公区插座回路未设置剩余电流动作保护电器。

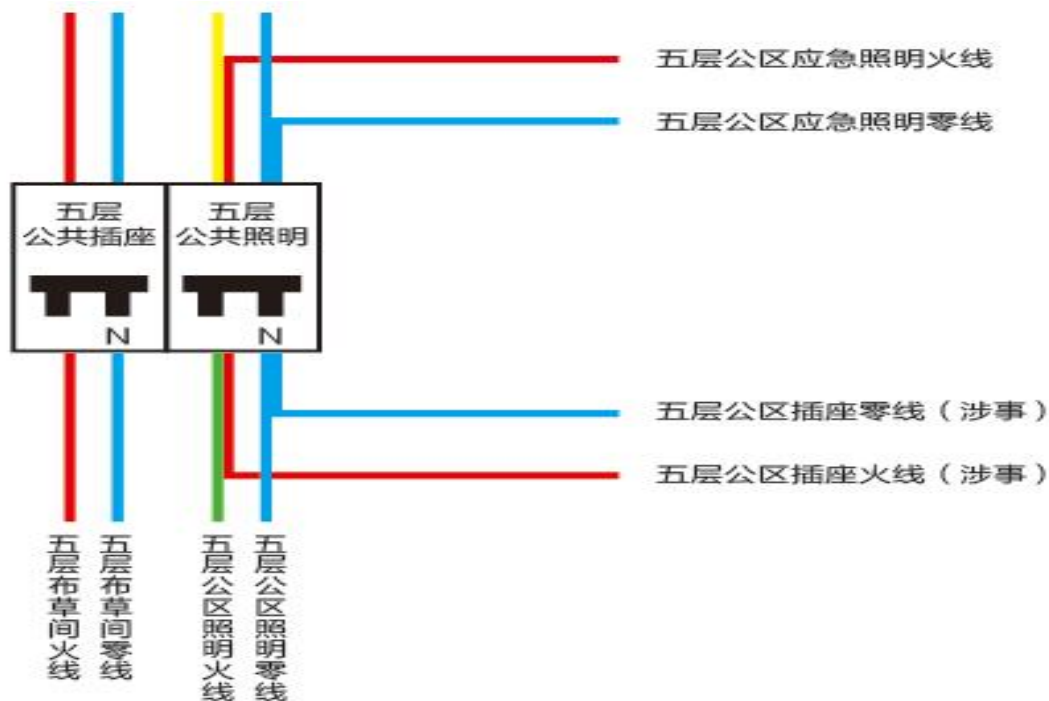
图 4 涉事空气开关示意图

经现场勘测，在酒店五层东侧天花板检修口内找到一处触电点，该触电点所在线路由五层配电箱标注为“五层公区照明”空气开关控制，该线路标色为红色，截面积为  $4\text{mm}^2$ ，实测为五层公区插座火线。

五层配电箱内标注为“五层公区插座”的空气开关，实际控制五层布草间内的照明及插座回路。标注为“五层公区照明”的空气开关，进线端有两条火线（红色和黄色）和两条零线，其中黄色火线来源于五层配电箱内的断路器，红色火线为五层应急照明线路的火线；出线端有两条火线（红色和绿色）和两条零线（蓝色），其中绿色火线和零线为五层公区照明回路，红色火线和零线为五层公区插座回路即涉事回路。

(2) 违反了《电气装置安装工程 盘、柜及二次回路接线施工及验收规范》(GB50171-2012) 5.0.4 的规定<sup>[2]</sup>, 未正确标注空气开关用途及操作位置, 标注“五层公区插座”的空气开关, 实际控制五层布草间的插座及照明回路; 标注“五层公区照明”的空气开关, 实际控制的是五层公区照明以及插座两条回路。

项目施工过程中“以包代管”，加强外来作业人员安全管理，及时发现并制止“三违”行为。二是要对照国家相关标准规范，全面排查酒店的电气线路，查明线路回路，明确各电控元件编号、名称、用途及操作位置；同步检测所有电器回路及配电线路的保护装置，确保剩余电流保护功能覆盖。三是要加强《中华人民共和国安全生产法》《生产安全事故报告和调查处理条例》等法律法规的学习，提高安全生产管理水平，及时、如实报告生产安全事故。

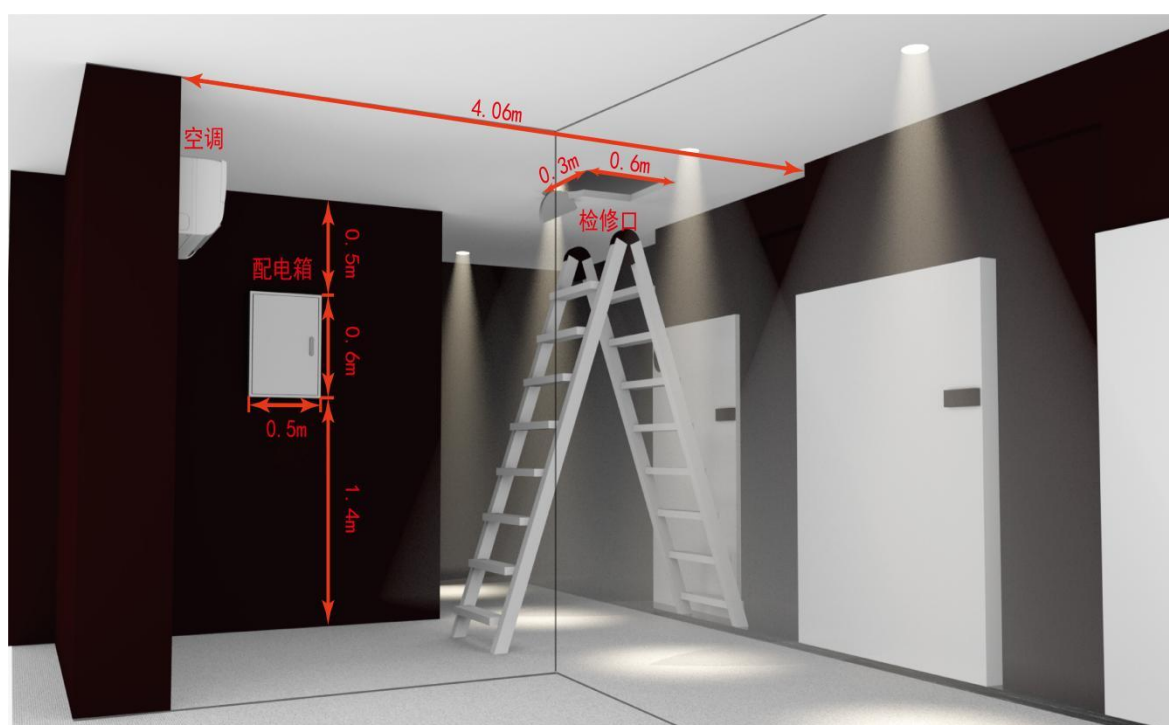
图 5 事故现场示意图

18 时 27 分，杨某威、乔某彬两人携带梯子来到酒店五层东侧天花板检修口处，因该处空调内挂机安装处未预留专用插座，杨某威打算在天花板内安装插排，并在检修口上方电线桥架的线束内选取配电线路进行接线，于是通过梯子进入检修口初步查看天花板内线路情况。

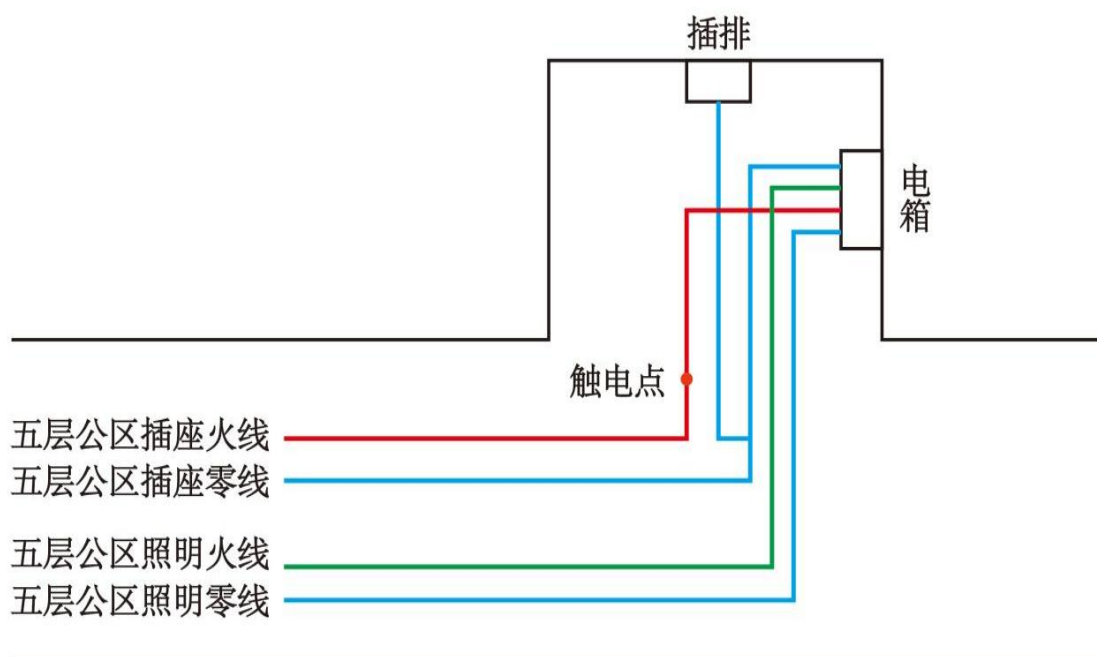
图 6 涉事线路分布示意图

18 时 34 分，秦某壮与杨某威、乔某彬二人汇合后，杨某威带领秦某壮来到空调内挂机处查看布线距离，杨某威发现所带插排长度不足，便将插排的插头剪断外接了一段导线。随后，杨某威断开了五层配电箱标注为“五层公区插座”的空气开关。

胶带等工具踩着梯子再次进入检修口并询问乔某彬开关合断情况，经乔某彬确认“五层公区插座”的空气开关已断开后，杨某威开始使用剥线钳将五层公区插座零线剥开，将插排中的零线与剥开的零线连接并用胶带缠绕。

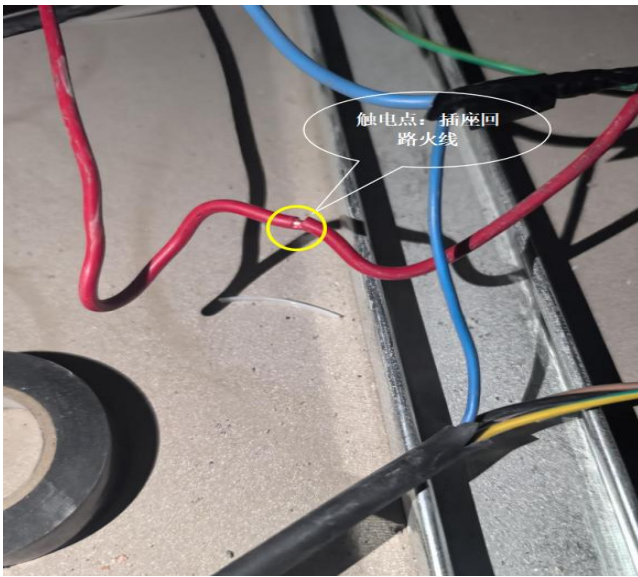
图 7 触电点图

18 时 44 分，杨某威使用剥线钳剥开五层公区插座火线时叫了几声，乔某彬立即赶到五层配电箱处断开总闸，随后杨某威从检修口处掉落至地面。乔某彬见状拨打了 120 急救电话，医护人员赶到后将杨某威送至静海区医院，经抢救无效死亡。

根据现场勘查、调查取证、检测鉴定结果，经综合分析，事故调查组认定事故直接原因：杨某威作业前断开标注“五层公区插座”的空气开关（该空气开关实际控制五层布草间配电线路），右手持剥线钳剥开插座回路的火线（该火线由标注“五层公区照明”的空气开关控制，该空气开关处于闭合带电状态）。杨某威在剥线过程中，右手触碰剥线钳金属部位，左手触碰天花板龙骨，形成回路，造成触电。

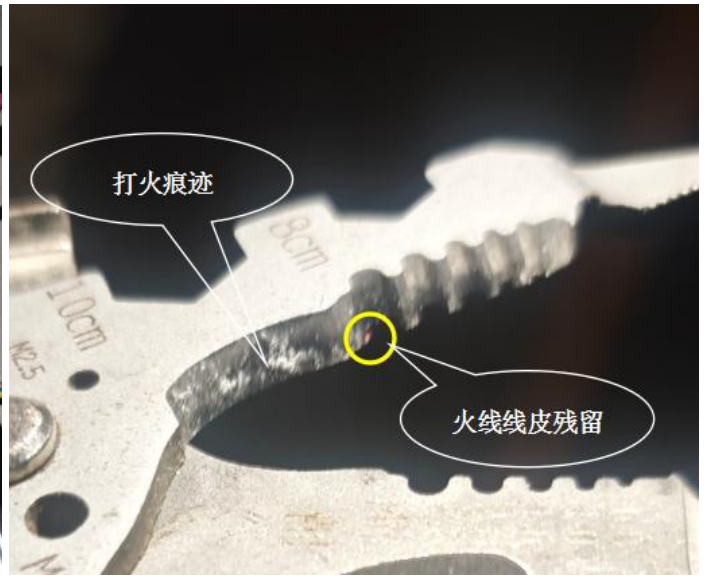
图 8 剥线钳图

（1）违反了《家用和类似用途空调器安装规范》（GB17790-2008）5.9.5、5.9.9.4 的规定<sup>[7]</sup>，对电源线的电源线径、线路布线合理安全性等检查不到位，在未确认线路是否带电的情况下，驳接电源线路。
